新北市政府養護工程處  
《土城區城市綠廊縫合暨再生光野營造工程》

樹木移植計畫書  
第2版

新北市土城區樂利國小 114 年度  
設置太陽光電發電系統公開標租案  
樹木會勘紀錄

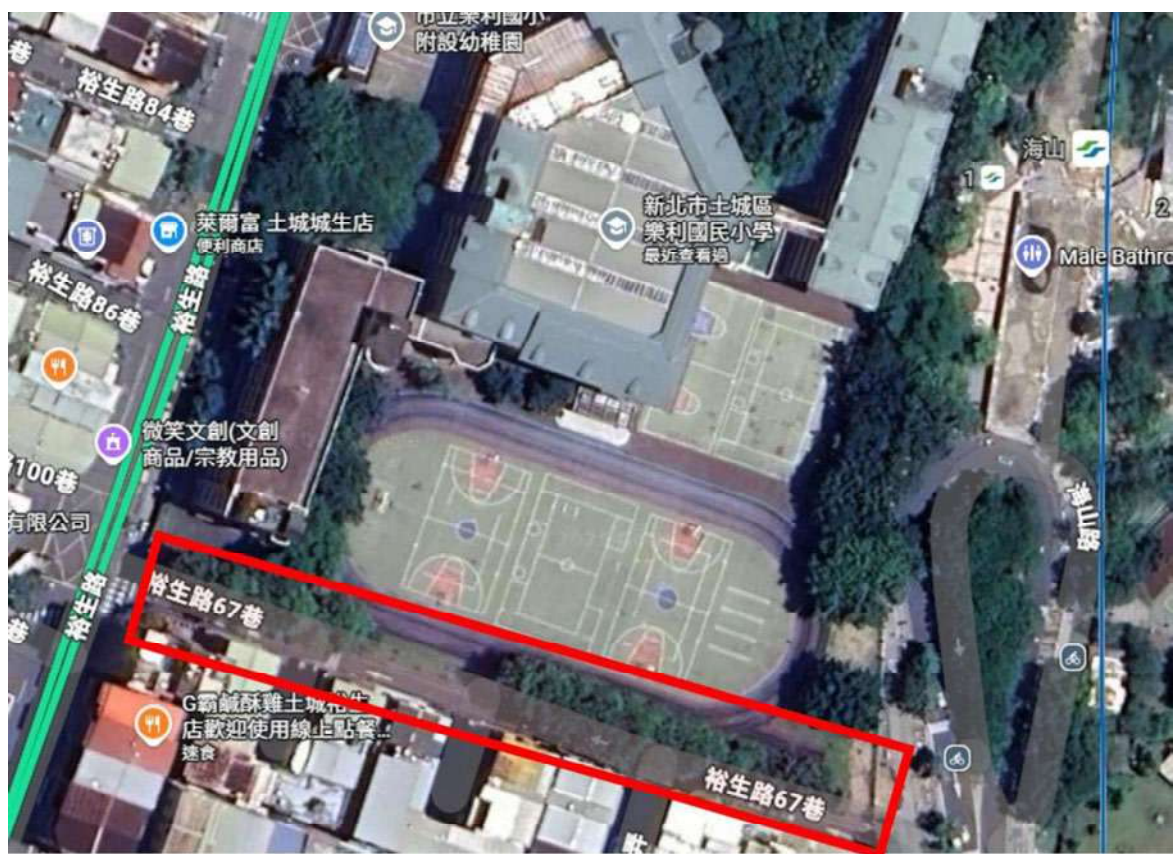
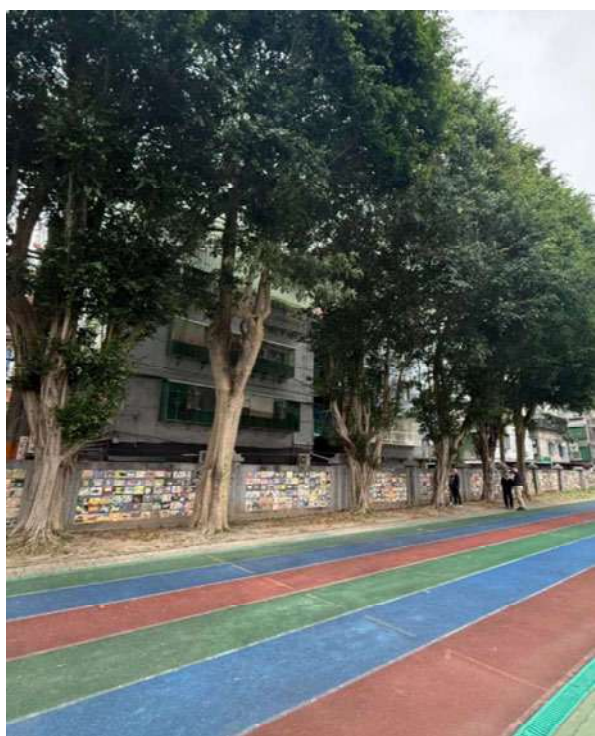
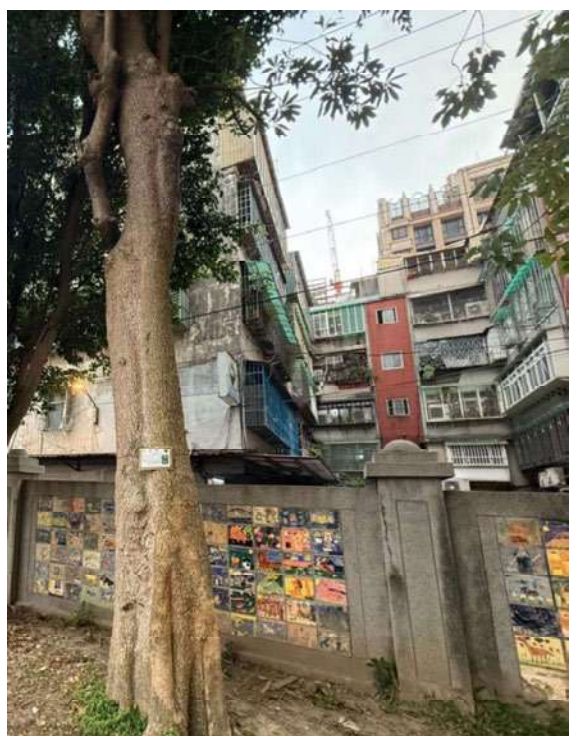
- (一) 操場跑道南側之樹木，緊鄰學校圍牆及校外民生住宅，因該處有電線桿，為免影響電線曾數次修剪，經長期日照及修剪影響，樹形不對稱且向校園傾斜，建議矮化，以利校園及附近住宅安全。
- (二) 綜合球場旁，部分樹木因近年受風災影響、生長受限、樹況不佳、樹形結構不穩定等，恐有安全疑慮，建議申請移除。

校園南側樹木，緊鄰學校圍牆及校外民宅，現況樹形不對稱且向校園傾斜，建議矮化。

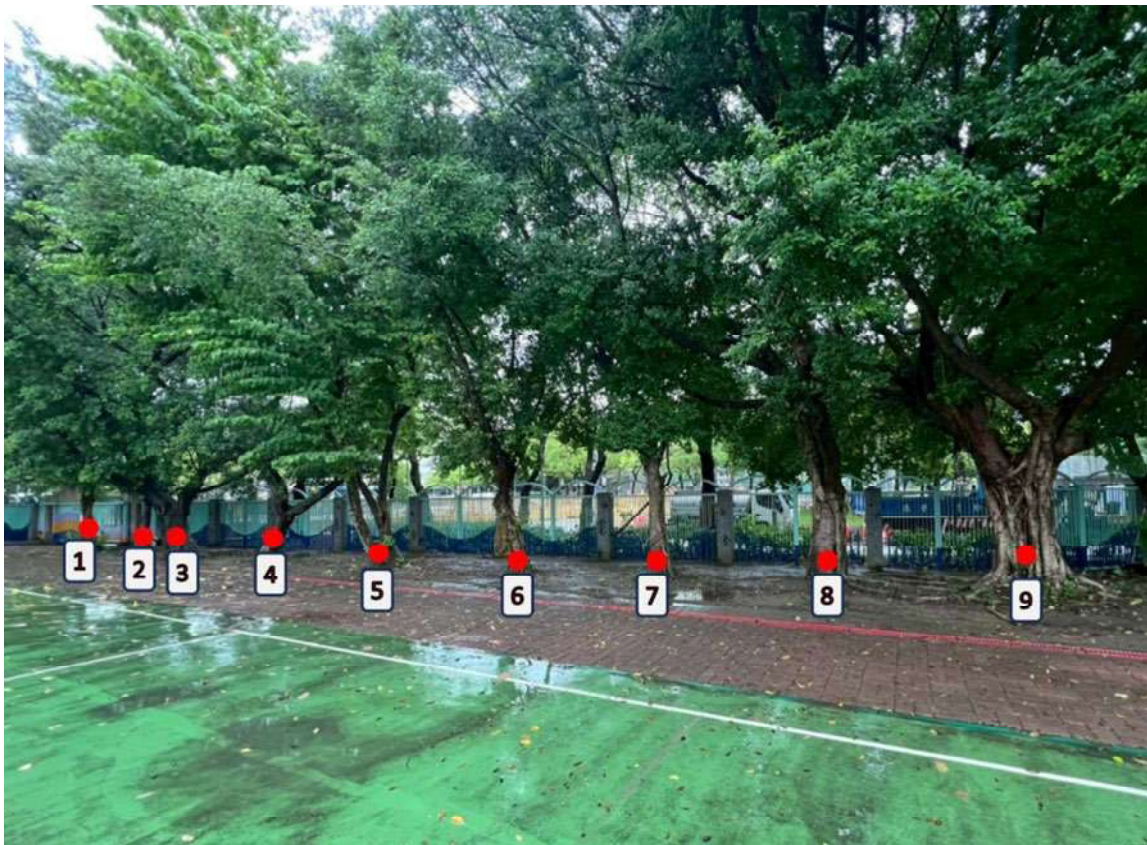
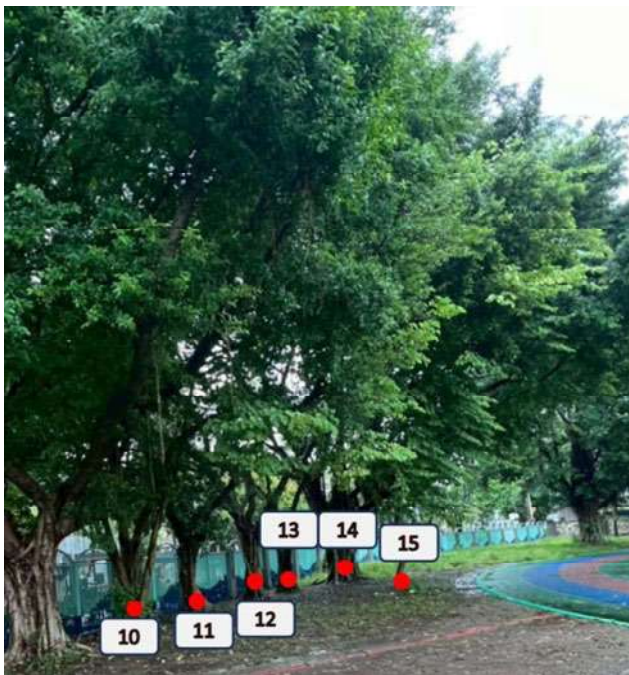
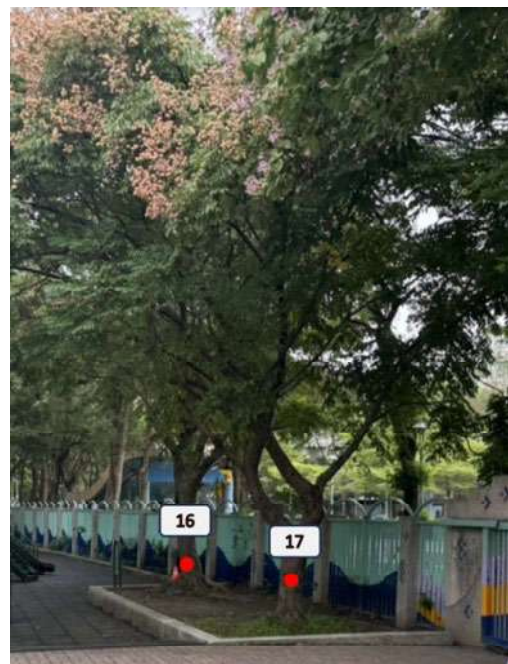
本次會勘 17 棵樹木之標示，其中：

1. 樹幹與根部腐爛：編號 1、編號 5
2. 樹種共生且有腐爛現象：編號 10、編號 13
3. 樹形結構不佳有安全疑慮：編號 4、編號 15

總計 6 顆建議移除(各棵詳細照見下頁)，其餘如因建置風雨球場與柱位干涉，以移植方式處理。

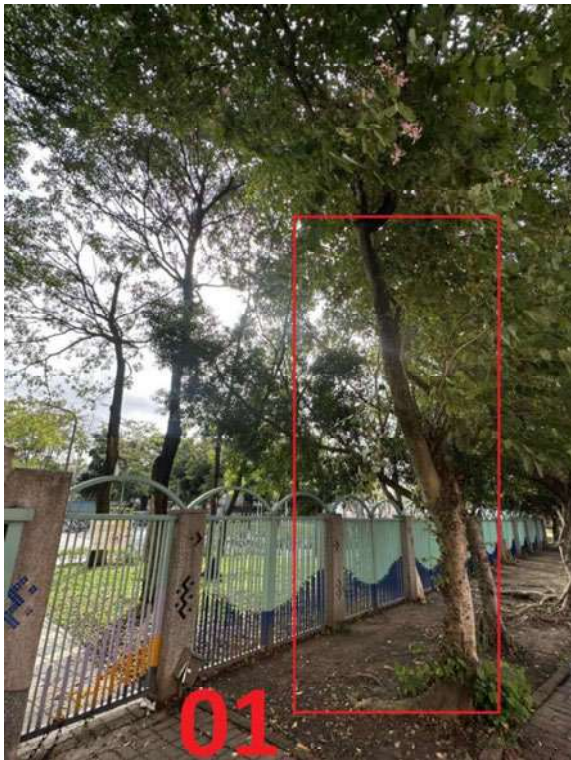
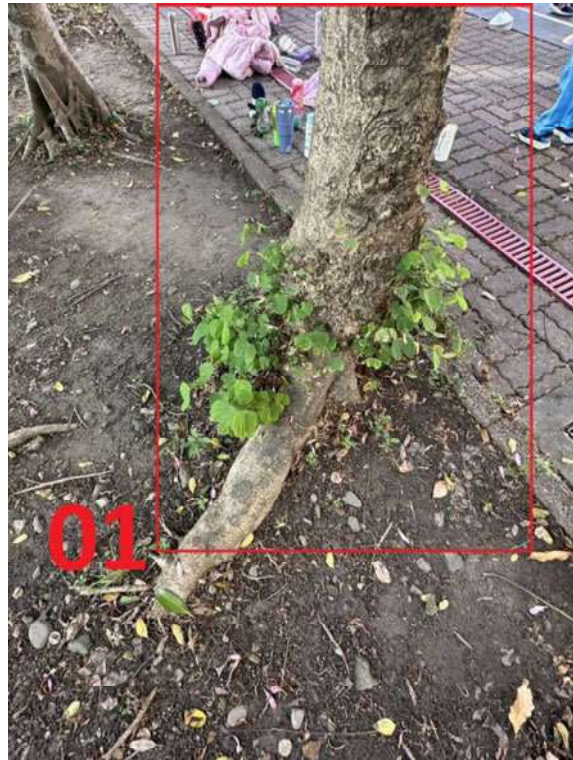
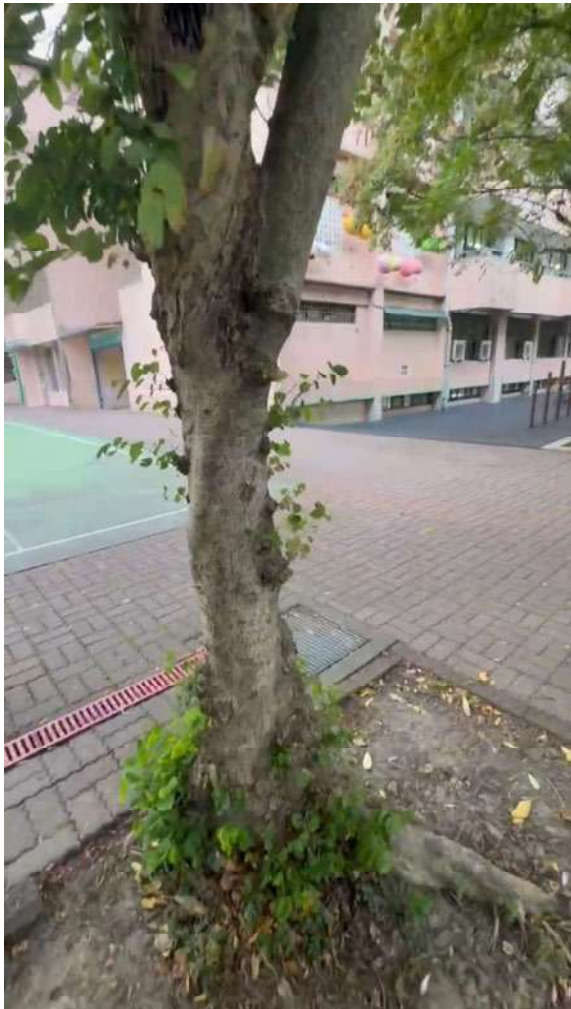
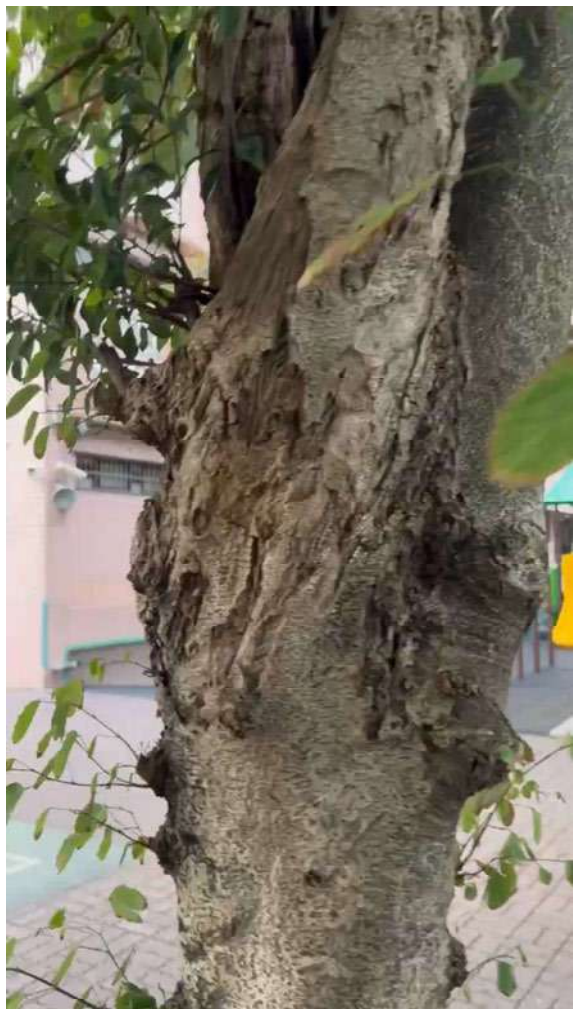
編號 1

- 1. 樹木編號 1：樹幹與根部腐爛。
  - 2. 樹木編號 4：樹形結構不佳，有安全疑慮。
  - 3. 樹木編號 5：樹幹與根部腐爛。
  - 4. 樹木編號 10：樹種共生且有腐爛現象。
  - 5. 樹木編號 13：樹種共生且有腐爛現象。
  - 6. 樹木編號 15：樹形結構不佳，有安全疑慮。
- (三) 其他樹勢健康，因建置風雨球場，考量未來生長恐受限制，且有柱位干涉疑慮，建議另覓地點移植。
